Seinormigr

Inventaire après travaux sur la Béthune au Moulin à Huile :

Détails des travaux réalisés

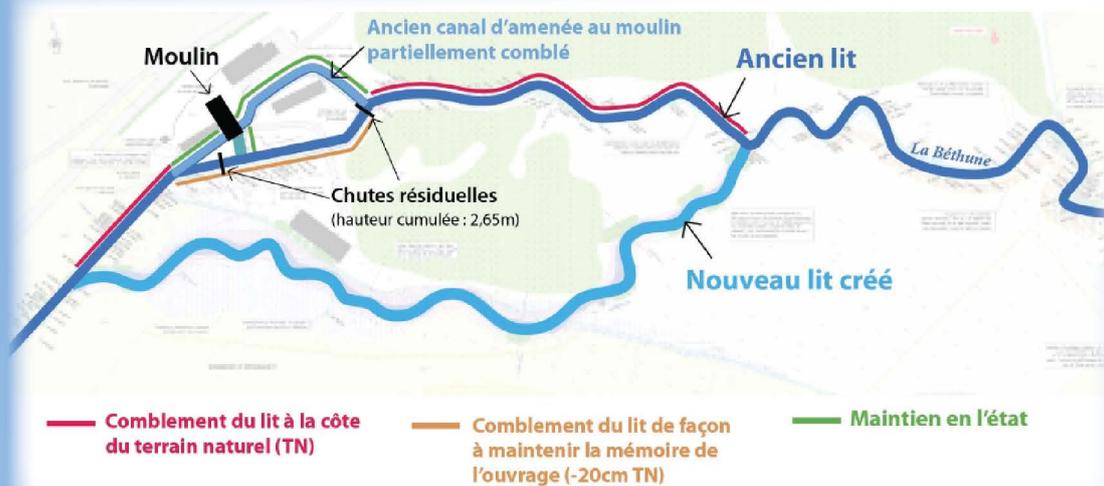
Ancien bras

Nouveau bras

A cet endroit, la rivière était complètement verrouillée par deux chutes situées à 90 mètres l'une de l'autre et représentant un ouvrage d'une hauteur cumulée de 2,65m, infranchissable pour les poissons. Les objectifs fixés dans cet ambitieux projet étaient de remettre la rivière dans son lit originel, lui redonner un écoulement naturel, de permettre le transit des sédiments et de la faune piscicole en supprimant l'ouvrage et le bief long de 300 mètres qui en résultait. Ces travaux ont été menés par le SIBV Béthune en 2014, avec le consentement des propriétaires riverains et grâce aux financements de l'Agence de l'Eau Seine-Normandie et du département de la Seine-Maritime.

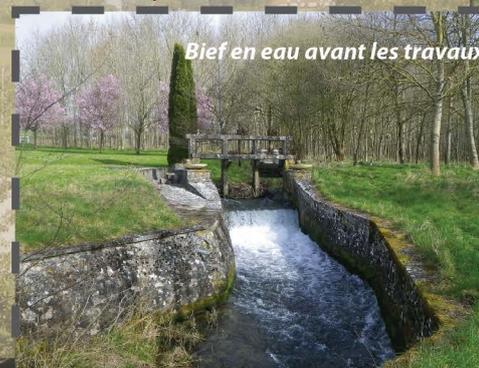
Bief en eau avant les travaux

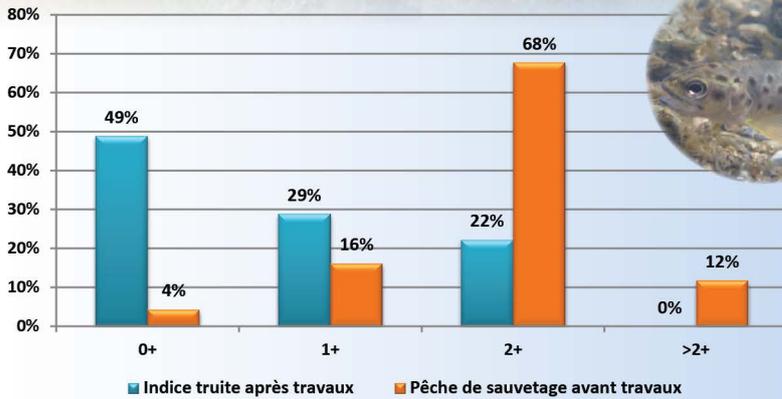
Répartition des effectifs de truites fario par classes d'âges :

0+ : individus de l'année
 1+ : individus de 1 an
 2+ : individus de 2 ans
 >2+ : individus de + de 2ans

L'échantillonnage nous a montré la présence d'une importante population de truites fario, avec **45 individus capturés** en 5 minutes de pêche effective (soit 7 individus/100m²). D'après le protocole employé, la note attribuée au cours d'eau est optimale avec un résultat considéré comme étant «très bon». Près de la moitié des individus capturés sont des jeunes de l'année, ce qui signifie que les truites ont trouvé sur place ou à proximité des zones favorables à leur reproduction, favorisant ainsi le recrutement de l'espèce. Cela est d'autant plus remarquable que les travaux sont terminés depuis quelques mois seulement. Avant cet aménagement, la population était essentiellement composée d'individus adultes ne pouvant pas se reproduire au niveau du bief. Désormais, on note une forte proportion de juvéniles, révélant l'apparition de frayères fonctionnelles. Parallèlement aux truites, nous avons relevé la présence en grand nombre de chabots (*Cottus perifretum*) - plus de 800 individus durant l'échantillonnage. Nous n'avons pas capturé de grands migrateurs (juvéniles de saumons atlantique) lors de notre inventaire, mais ces espèces, qui fréquentent déjà l'aval du fleuve, peuvent désormais atteindre leurs frayères rendues accessibles.

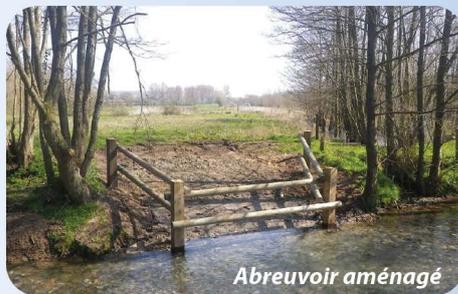
Abreuvoir aménagé

La restauration du cours d'eau s'est accompagnée de divers aménagements : des poses de clôtures, des plantations de haies, des ensemencements de prairies, des créations d'abreuvoirs... Ces aménagements font partie intégrante du projet et permettent de pérenniser le bon état retrouvé du cours d'eau. Les haies ralentissent le ruissellement et permettent de retenir la terre sur les côtes grâce à leurs systèmes racinaires. Les abreuvoirs vont limiter le piétinement du lit et des berges par les bovins, réduisant ainsi les phénomènes de colmatage sur les frayères et la pollution par déjections.
