# Travaux de rétablissement de la continuité écologique au seuil du moulin de la ferme de la salle à ROSAY: Bilan de la pêche de sauvetage

## Contexte de la pêche :

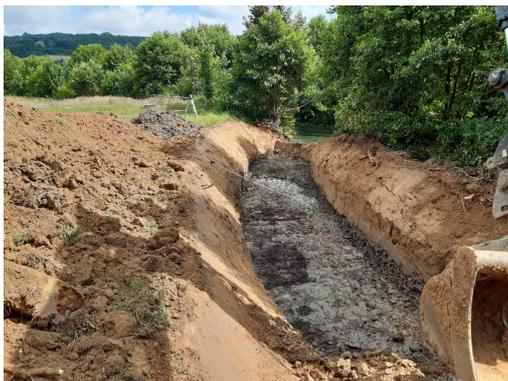
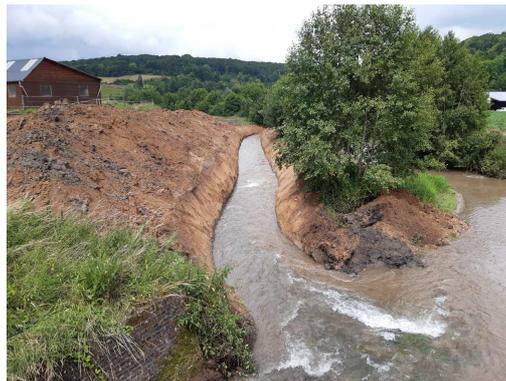
Terrassement et mise en eau du bras provisoire de dérivation des eaux

Dans le cadre des travaux de rétablissement de la continuité écologique au seuil du moulin de la ferme de la Salle à Rosay, une mise hors d'eau de la zone de travaux a été effectuée. Ce basculement des eaux, rendu possible par le terrassement d'un fossé provisoire où a été progressivement (4 jours) dévoyé le débit de la Varenne, a permis de mettre à sec le tronçon de la Varenne où les travaux vont être entrepris.

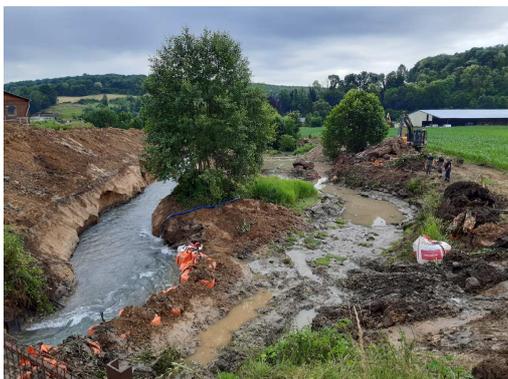
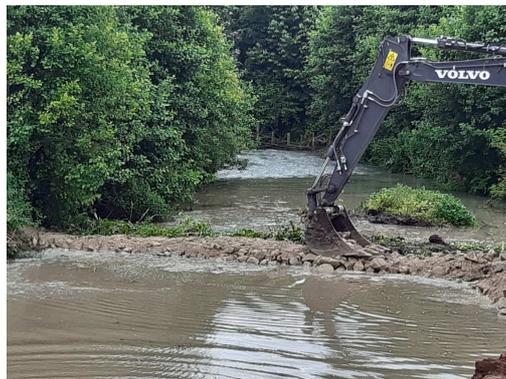
Mise en place de batardeaux à l'amont et à l'aval du tronçon

A la suite de la mise en eau du fossé et de la fermeture des batardeaux, les poches d'eau résiduelles ont été pompées et les espèces s'y étant retrouvées piégées ont été rattrapées et relâchées dans le cours d'eau.

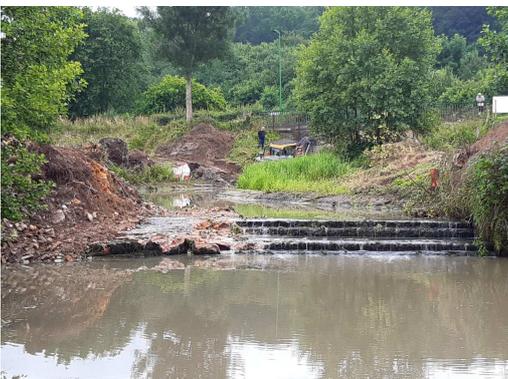
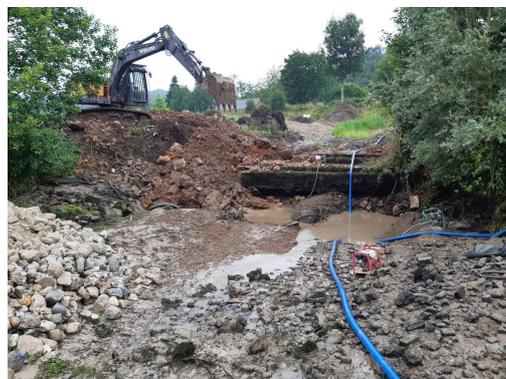
Vidange de la zone de travaux et pompage des poches résiduelles

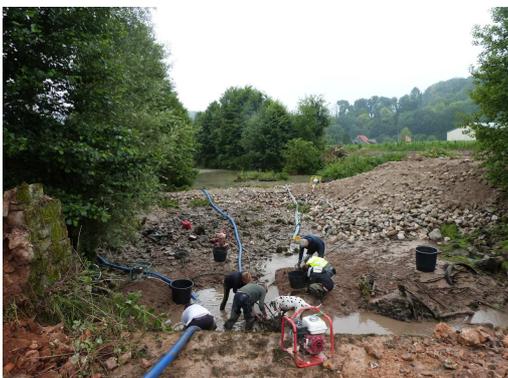
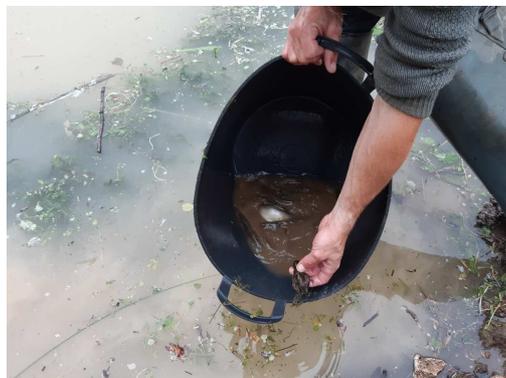
Rattrapage et sauvetage des espèces piégées

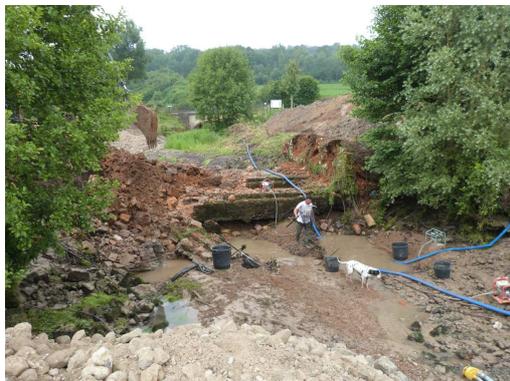
Fosse à sec
